# AEROPORT D'ORAN ES-SENIA

Par :  
**Farouk CHIALI**  
Chargé d'Etudes et de Synthèses

L'objet de ce rapport est de présenter le projet et les choix arrêtés, les observations faites sur le site durant les travaux, enfin, les problèmes rencontrés pendant la réalisation et les solutions retenues.

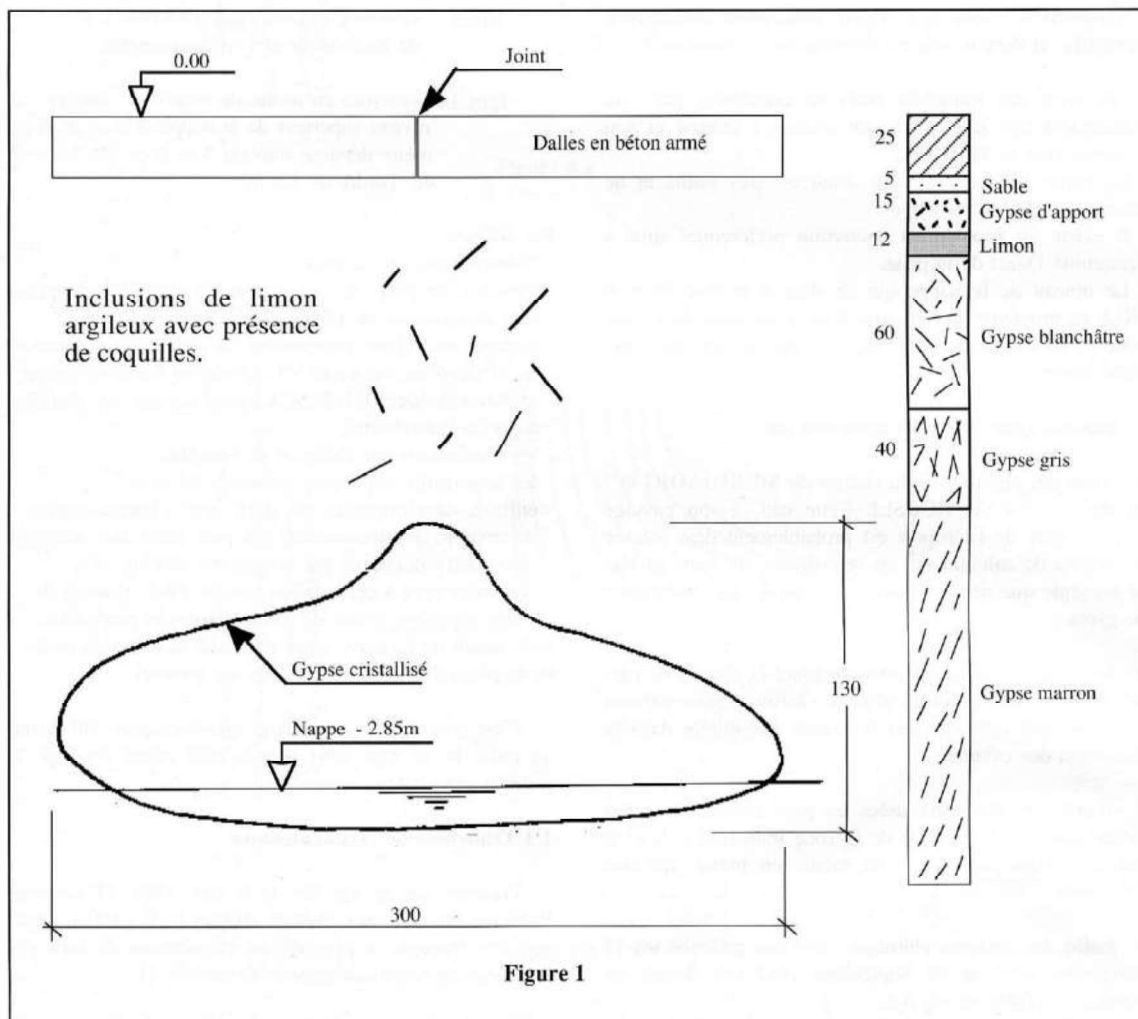
Figure 1

Le 25 Juin 1981 une tranchée fût creusée sur le tronçon en dalles armées (PK 1 + 130 ). A cet endroit les coins de dalles présentaient des fissures très importantes avec des tassements différentiels entre bords atteignant 5 cm. La coupe obtenue est représentée à la figure 1 ci-dessous.

Ce fût la première mise en évidence d'une caverne de type II située sous la piste. Les principales observations faites sur cette coupe sont résumées ci-après :

1) - La caverne se situe au droit d'un joint qui a été pendant des années l'extrémité longitudinale de la piste avant son extension (et qui, de ce fait, a canalisé l'infiltration de l'eau à cet endroit précis).

2) - La forme en soucoupe de 3m de diamètre au niveau de la nappe, ce qui est la conséquence d'une forte capacité de dissolution par la partie supérieure de la nappe (là où l'eau non saturée venant du dessus rejoint la nappe).

3) - La présence de coquillages noyés dans du limon argileux inclus dans le gypse sain (ce qui montre qu'au cours des 30 dernières années la vie animale a utilisé ces cavités).

4) - Enfin la cristallisation assez développée majoritairement sur les parois de la caverne.

De prime abord, la formation de cette caverne est due à l'infiltration quasi verticale des eaux pluviales à la verticale de cette caverne - témoins les inclusions de sable dans les ramifications jusque dans la caverne. Les hypothèses sur la formation de ces cavernes seront développées dans un prochain numéro de "Algerie EQUIPEMENT".

Après avoir rencontré ce type de cavernes sous la piste et compte tenu des observations faites dans les tranchées, il a été décidé de reconstruire complètement la piste de la façon suivante :

- 1) - démolition des dalles et décapage des parties souples,
- 2) - décapage de la terre végétale et éventuellement du gypse altéré jusqu'à atteindre le gypse sain,
- 3) - passage sur toute la piste d'un compacteur lourd (50 t) pour détecter les cavernes présentant un danger immédiat,
- 4 - pose d'une couche de forme en tuf d'épaisseur variable avec un minimum de 20 cm,
- 5 - construction du corps de piste selon l'annexe 5 (profil en travers type).

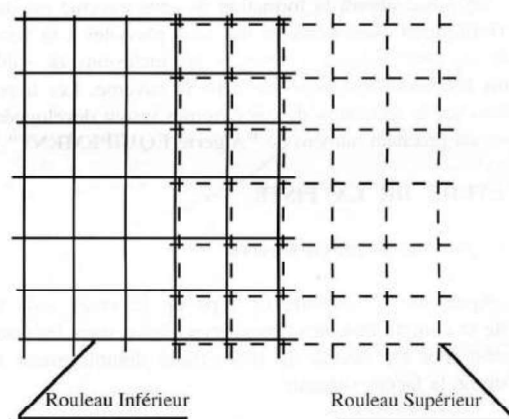
Figure 2

Les treillis sont déroulés côte à côte avec un recouvrement de 2 mailles. Les extrémités des aciers des rouleaux inférieurs sont recourbées sur les aciers des rouleaux supérieurs de telle sorte que les crochets assurent la continuité.

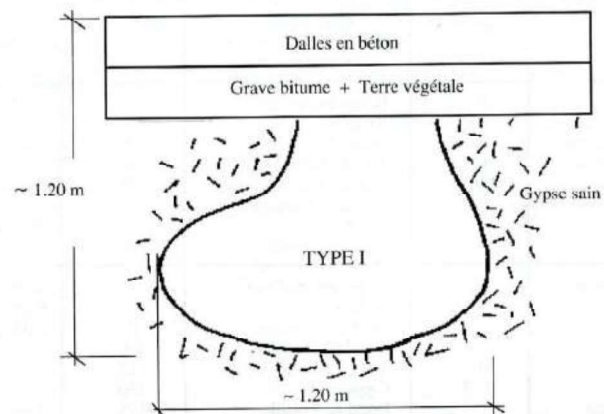
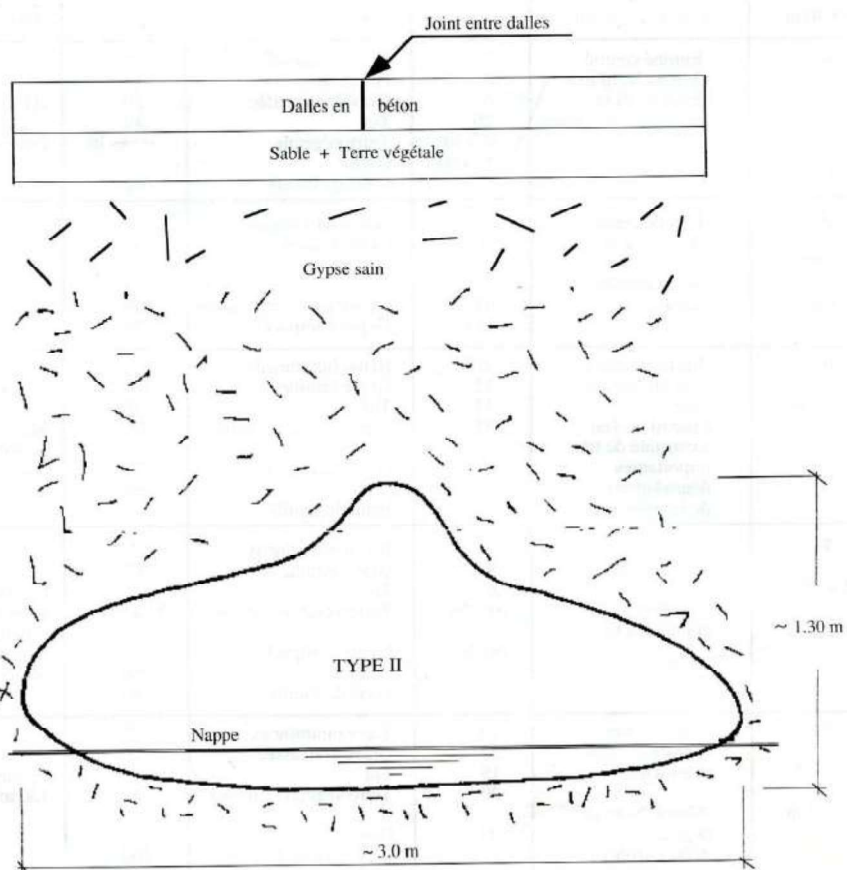
## Annexe 2 : Les cavernes

C'est ainsi que les infiltrations localisées ont été à l'origine de la formation de deux (2) types de cavernes (voir Annexe 2) :

- type I : cavernes superficielles d'environ 1 m de profondeur et 1 m de diamètre.
- type II : cavernes en forme de soucoupe situées au niveau supérieur de la nappe et dont le diamètre dépasse souvent 3 m pour une hauteur de l'ordre de 1,5 m.
