## VIEILLISSEMENT DES CONSTRUCTIONS EN BLOCS DE TERRE STABILISÉE

### AGEING OF STABILIZED EARTH BLOCK CONSTRUCTIONS

M'hamed MAHDAD<sup>1</sup>, Adel BENIDIR<sup>2</sup>, Sid AIT SAID<sup>3</sup>, Ahmed BRARA<sup>4</sup>

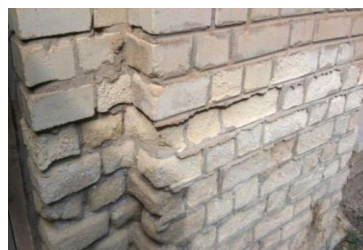
Les pathologies de dégradations observées dues à l'humidité sont l'érosion par perte de matière et/ou effritement des blocs en BTS ainsi que la colonisation biologique. Cette humidification est le fait des eaux dans ses différents états de mouvement : ruissellement, rejaillissement, stagnations, remontées capillaires et infiltrations. L'érosion des blocs est parfois accentuée par l'action des vents et pluies fouettantes qui projettent des particules d'eau à une certaines vitesses sur les murs des façades exposées, comme pour le cas du prototype bioclimatique, voir figure 3.

**Figure 3 :** Dégradations résultant du ruissellement, prototype bioclimatique

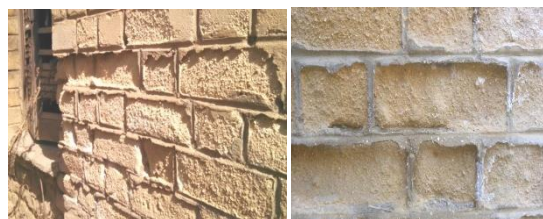
L'accumulation d'humidité au niveau des faces exposées des blocs de parements a causé une forte alvéolisation. Cette altération a été observée essentiellement sur les murs du prototype bioclimatique de Souidania, figure 4. Elle a pour origine l'incompatibilité du matériau terre avec le mortier de ciment.

**Figure 4 :** Alvéolisation des blocs en façade

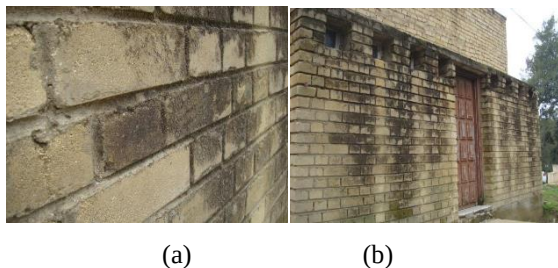
En présence de pollutions urbaines et atmosphériques, il en résulte l'apparition de traces de salissures noirâtres à différents endroits. A la longue, ce type de dégradations affecte la durabilité des blocs, figure 5. De plus, on relève aussi une colonisation biologique qui engendre sur les murs des salissures de couleurs vertes/brunâtre/gris. Elles résultent de l'humidité permanente sur les façades de murs extérieurs en raison de ruissellement et rejaillissement des eaux pluviales. On note également la présence des lichens qui se développent à la surface des murs fortement exposés à l'humidité.

**Figure 5 :** Salissures sur le parement des murs  
(a) Logement de Beni-Messous (b) Prototype bioclimatique de Souidania

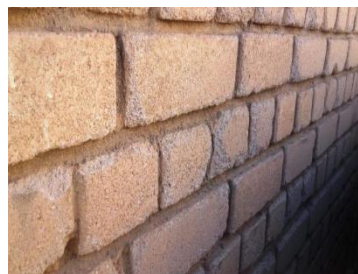
Quant à la région Sud, l'expertise n'a relevé en définitive que très peu de pathologies dues à l'exposition au climat, caractérisé il est vrai par une très faible pluviométrie. Par contre, les vents très fréquents dans cette région ont une action mécanique plus marquée lorsqu'ils transportent des particules en suspension, qui sont les sables, qui génèrent l'érosion des murs extérieurs de certains ouvrages, figure 7.

**Figure 7 :** Perte de matière et érosion des blocs

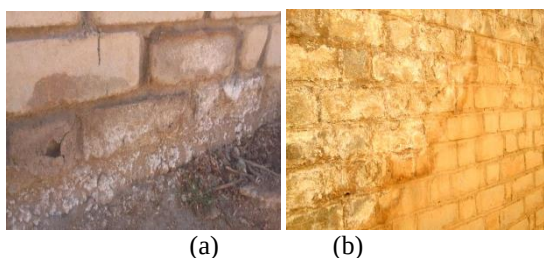
Par ailleurs, les dégradations des logements en BTS les plus courantes recensées lors de l'enquête menée dans les wilayas du Sud résultent en grande partie de l'intervention humaine, ainsi que d'un manque flagrant d'entretien. Aussi, d'importantes dégradations dues à l'action de l'eau ont été observées dans plusieurs logements. Il s'agit principalement des fuites (accidentelles) dans les conduites d'eau (salles d'eaux, toilettes, cuisines, etc.). Ces dernières ont occasionné des effritements, perte de matière sur les blocs. Elles sont localisées principalement au bas des murs, figure 8-a. Ces fuites ont accentué un dépôt de sels en surface (traces blanchâtres), figure 8-b.

**Figure 8 :** Erosion superficielle des blocs et dépôt de sels, (a) bas des murs, (b) haut des murs

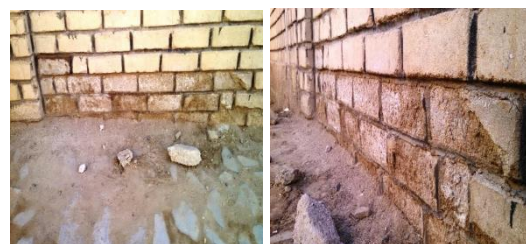
Une désagrégation des blocs avec une perte d'épaisseur à la base de mur de certaines maisons est également relevée sur les ouvrages expertisés, figure 9. Un creusement progressif dans le temps de la base du mur sur 50 cm de hauteur est constaté. Cette pathologie résulterait de l'absence de soubassement protégeant le bas du mur des eaux pluviales. D'autant plus que la région de Tamanrasset est soumise à de fréquentes pluies s'étalant sur la période de mai à septembre.

Ces pluies charrient de la terre (sableuse) qui s'accumule à la base du mur en contact avec les premières assises des blocs. L'autre origine est due au phénomène d'ensablement très fréquent dans la région. Le sable transporté sur plusieurs kilomètres par le vent peut faire remonter le niveau du sol de plusieurs centimètres. Les essais d'abrasion (à la surface des blocs) ont montré une fragilisation des blocs affectés par les pathologies humides et ce, pour l'ensemble des ouvrages des deux wilayas du sud.

**Figure 9 :** Erosion et creusement des blocs au bas des murs : (a) logements d'Adrar, (b) Logements de Tamanrasset
