# PROTECTION DE L'ENVIRONNEMENT PAR LA TECHNIQUE D'ASSAINISSEMENT AUTONOME

**M.BESSENASSE<sup>1</sup> - M.BELKACEM FILLALI<sup>2</sup>**

## 2. PRESENTATION DU SYSTEME :

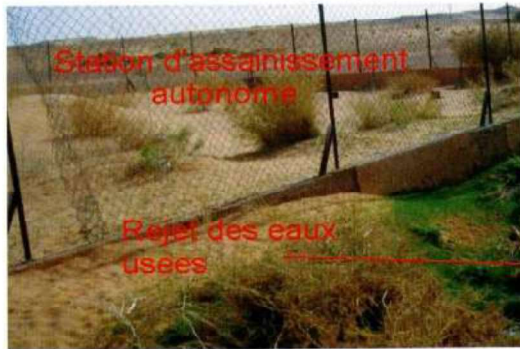
Suite à notre visite en mai 2008, nous avons constaté malheureusement l'arrêt total de la station d'assainissement autonome pour manque d'entretien, sachant que sa gestion relève de la régie communale qui manque de spécialistes en la matière, et d'après notre enquête, cette

situation perdue depuis neuf mois. Il est à signaler que le rejet des eaux usées se fait à ciel ouvert avec tous les dangers que ceci peut engendrer. (photo 2).

**Photo 2 :** Rejet des eaux usées a ciel ouvert (2008)

Pour la vulgarisation de l'assainissement autonome, l'état Algérien doit encourager les communes à l'utilisation de ce système en leur allouant des fonds à cet effet, et nous prenons l'exemple d'un pays comme la France, a elle seule on a dénombré 4 millions d'installations d'assainissement autonome. Nous souhaiterions la création d'une formation des techniciens en la matière, pour enfin l'établissement des cartes d'aptitude des sols à l'assainissement autonome et surtout la conception des systèmes répondant aux normes réglementaires des rejets résiduels.
