## VIEILLISSEMENT DES CONSTRUCTIONS EN BLOCS DE TERRE STABILISÉE

### AGEING OF STABILIZED EARTH BLOCK CONSTRUCTIONS

M'hamed MAHDAD<sup>1</sup>, Adel BENIDIR<sup>2</sup>, Sid AIT SAID<sup>3</sup>, Ahmed BRARA<sup>4</sup>

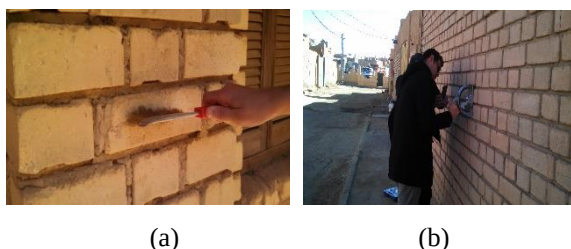
Pour ce qui concerne les mesures in situ, la méthode d'inspection visuelle a été complétée par deux essais non destructifs menés in situ (scléromètre, test d'abrasion), figure 6.

**Figure 6 :** Essais non destructifs (a) test d'abrasion, (b) essais au scléromètre pendulaire

L'essai mécanique d'abrasion a été effectué sur les murs des façades. L'essai consiste à mesurer la résistance à l'abrasion du bloc [15]. En utilisant une brosse en acier, la technique repose sur le brossage en surface sur toute la longueur du bloc pendant environ une minute, ce qui équivaut à 30 allers-retours. La façade la plus affectée par le phénomène d'abrasion est celle du prototype bioclimatique. Une perte de matière assez importante au passage de la brosse, notamment sur les blocs situés aux bas
